Formas de deterioro presentes en las fachadas de piedra de “El Arsenal”

Forms of decay on the stone façades of “El Arsenal”

Sergio Raymant Arencibia Iglesias, Alina Romeo Sáez y Niurka Fernández Muñoz

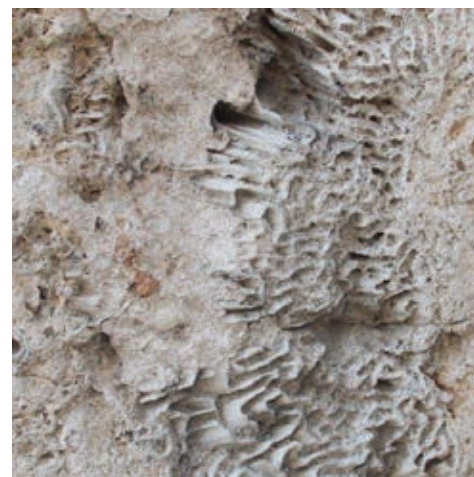
Se partió del conocimiento general de que el material fundamental que compone las edificaciones, de las que existe referencia, es la piedra natural sedimentaria, de tipo caliza, compuesta por cristales de pequeño tamaño unidos por un cemento o matriz que contiene en su estratificación restos de fósiles. Cabe destacar, que al estar formada mayoritariamente por fragmentos fácilmente reconocibles de conchas calcáreas, a veces enteras, a este tipo de piedra se le denomina generalmente "piedra conchífera" (figura 3).

Figura 3: Presencia de conchas y otros restos marinos en la piedra utilizada.
Fuente: Autor, 2014

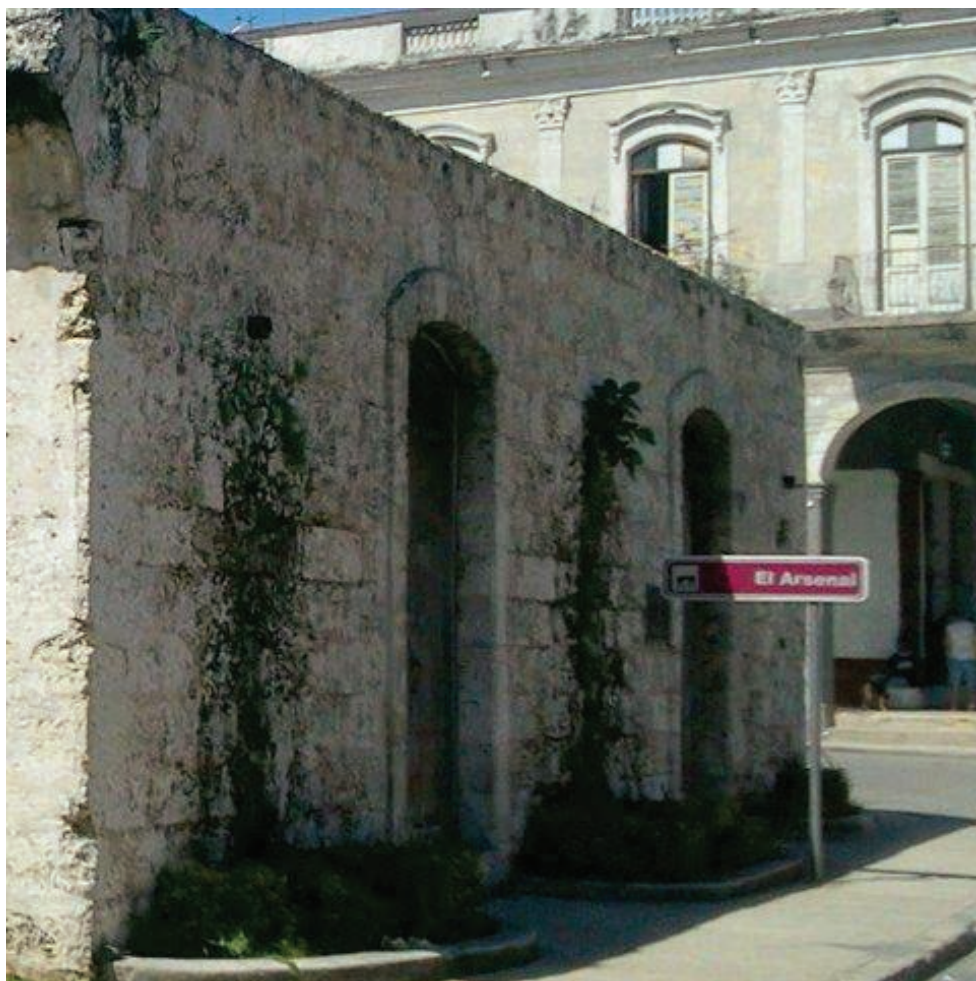
Lado A - Orientación Noreste (NE): Fachada que contiene la entrada principal del inmueble. Presenta costras negras, generalizada en toda la superficie superior; erosión superficial en las zonas bajas próximas a la jardinería y en elementos altos batidos por el viento; grietas verticales selladas con mortero y pérdida de material de juntas entre sillares; crecimiento biológico en forma de colonias de musgos y líquenes, localizadas principalmente en la parte inferior y debajo de las escorrentías de las gárgolas, por ser las zonas más húmedas. También se pueden observar modificaciones antrópicas, que responden fundamentalmente a transformaciones que ha sufrido el inmueble a través de los años (figura 6).

Figura 6. Entrada al Arsenal. Predominio de crecimiento biológico en las escorrentías debajo de las de las gárgolas. Fuente: Autor, 2014

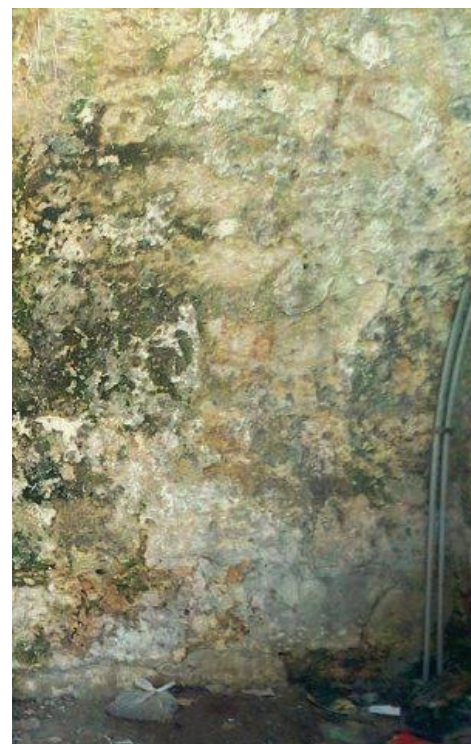
Lado B - Orientación Noroeste (NW): Es el lado más afectado debido a la relación entre la propia geometría de la fachada y la orientación, estando en sombra todo el día, lo que propicia el crecimiento biológico en el área próximas a la zonas húmedas. Los sillares se encuentran erosionados, principalmente en las zonas bajas. Se pone de manifiesto una extensa área de recubrimiento orgánico, llegando casi a colonizar casi todo el paramento. Muestra además afectación por pátinas y costras negras y eflorescencias salinas. También ha sufrido intervenciones de elementos adosados como la colocación de instalaciones o redes técnicas (figura 7).

Figura 7. Instalaciones expuestas. Colonias de crecimiento biológico próximas a zona húmeda. Fuente: Autor, 2014

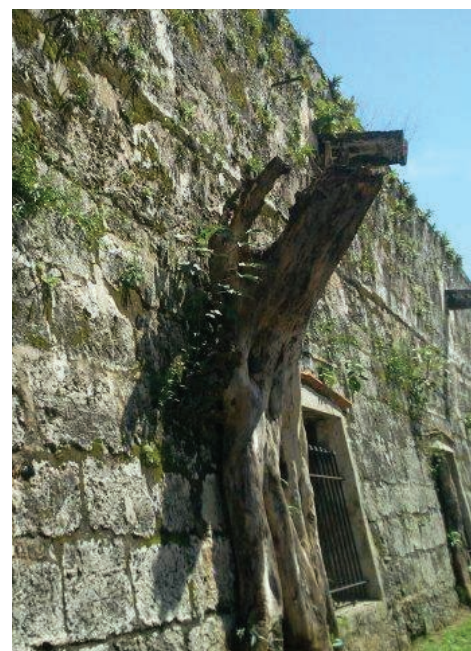
Lado C - Orientación Suroeste (SW): Se corresponde con un lienzo de la antigua muralla. Posee vanos de diferentes dimensiones protegidos por rejas. La discontinuidad en sus extremos ha propiciado la aparición de daños en la estructura pétreo de la zona truncada. La presencia de plantas superiores va destruyendo el sillar producto de la penetración de las raíces. Se debe resaltar que aunque no pudo ser eliminada totalmente, fue cortada la parte superior del ficus semiembudo en el muro, mejorándose así las condiciones y estado del mismo. En las partes inferiores se localizan patinas biológicas asociadas a las zonas poco asoleadas que se identifican por su coloración verdosa. La erosión superficial, a diferencia de los lados A y B, se localiza hacia la zona superior. Las costras negras, al igual que las plantas superiores aparecen de forma generalizada (figura 8).

Figura 8. Colonización de plantas superiores de gran tamaño y presencia de costras negras

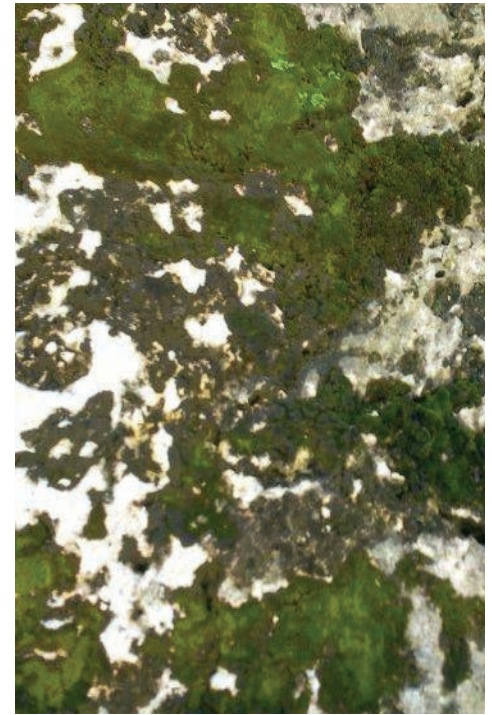
Figura 9. Crecimiento biológico en las superficies de los elementos de piedra más protegidos
