Formas de deterioro presentes en las fachadas de piedra de “El Arsenal”

Forms of decay on the stone façades of “El Arsenal”

Sergio Raymant Arencibia Iglesias, Alina Romeo Sáez y Niurka Fernández Muñoz

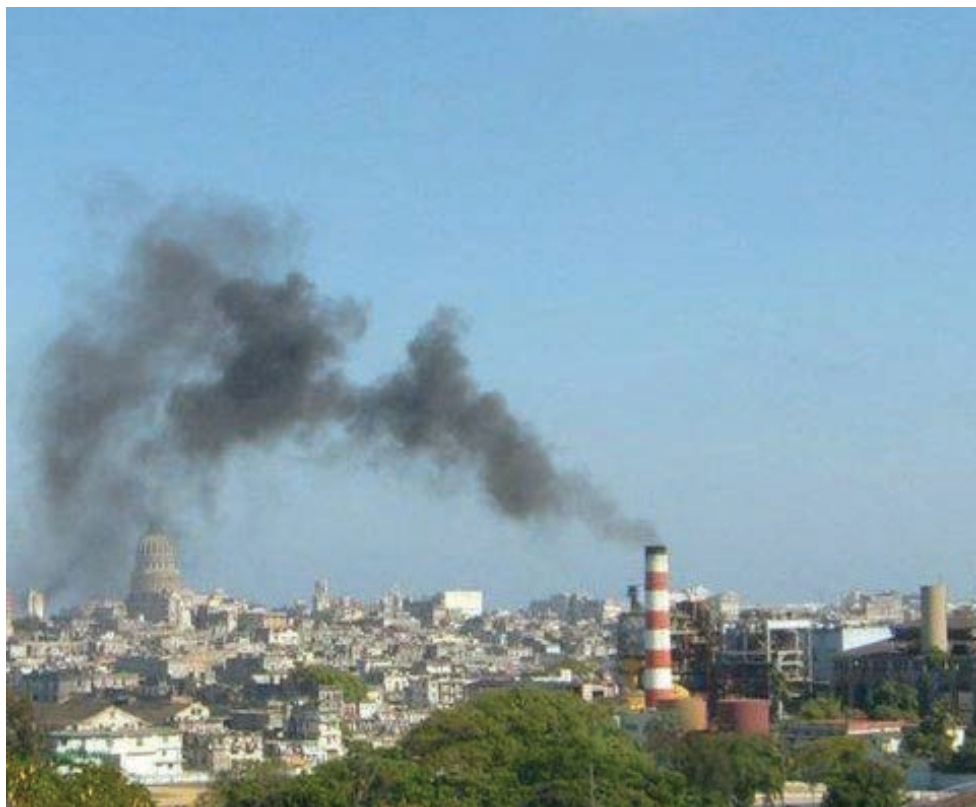
Figura 1: Proximidad de las fuentes contaminantes a los monumentos. Fuente: Autor, 2014

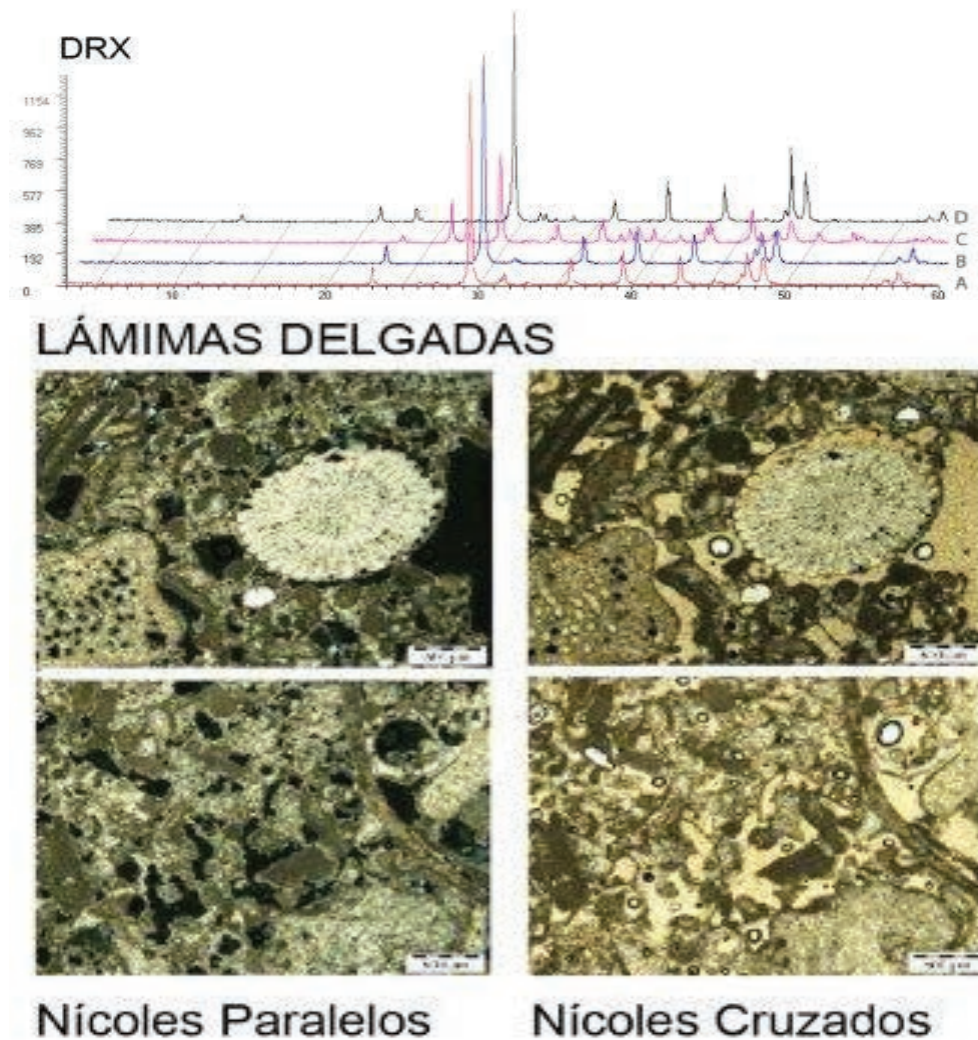
conteniendo además pequeñas cantidades de materiales detríticos, como arcillas o cuarzo. Se pudo observar a través del microscopio de luz polarizada paralela y cruzada, la presencia de foraminíferos y otros restos calcáreos, pequeños organismos unicelulares que producen una concha de carbonato cálcico (figura 4). Todo esto permitió identificarla como un tipo de roca calcarenita. Por sus características, constituye una de las rocas que más se afectan por los diferentes agentes (químicos, físico-mecánicos, biológicos y microbiológicos).

Figura 4: Diagrama de sólidos DXR y Láminas delgadas. Fuente: Autor, 2014
